# Webinár

## Dynamické testovanie točivých strojov za prevádzky

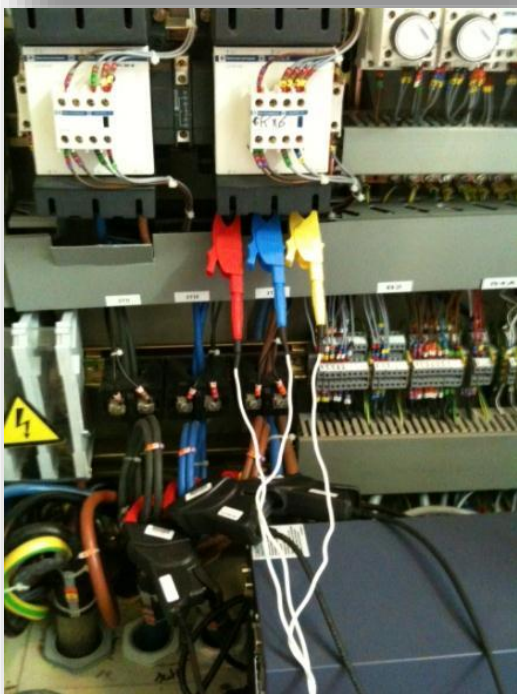
## NN motory: Pripojenie dynamického analyzátora (dodržiavať lok. predpisy !)

- Dynamickým analyzátorom Baker je možné testovať všetky NN motory do 1000V a VN- motory do 11kV (aj vyššie). Merať je možné na všetkých typoch štartérov.
- Pre štartéry typu hviezda-trojuholník sa meranie napätia pripája nad stykačmi.
- Pre štartéry direct online, soft štartéry alebo motory napájané z frekvenčných meničov sa meranie napätia pripája na výstupe stykačov.
- Na merenie prúdu sa používajú pevné alebo flexibilné prevodníky prúdu.
- Typicky by sa mal motor vypnúť, odpojiť od napájania a vybiť za účelom pripojenia. Pripájanie za prevádzky je možné, ak to dovoľujú miestne bezpečnostné a prevádzkové predpisy a ak sú dodržané bezpečné pracovné postupy a použité ochranné pomôcky.

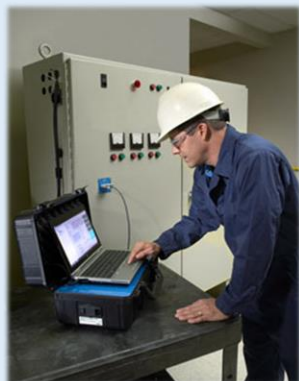
## Elektrický port EP1000

EP1000 je permanentne nainštalovaný pripojovací port v motorovom rozvádzači, umožňujúci pripojenie dynamického analyzátora bez nutnosti otvárania panelu.

- VN-motory vieme merať len, ak sú k dispozícii prístrojové transformátory prúdu a napätia v paneli. Pripájame sa na sekundárnej (NN) strane (typický 110V/5A). Prevodové pomery sa zadajú do softvéru pre kalkuláciu skutočných hodnôt.
- Ak vypnutie motora nie je možné, alebo pripojenie za prevádzky nie je povolené, je možné nainštalovať tzv. pripojovací port (EP) do panelu, ktorý dáva na výstupe U, I signály cez NN-konektor a na ktorý sa napojí dynamický analyzátor.
- Je možné dodať EP pre akýkoľvek NN a VN-motor

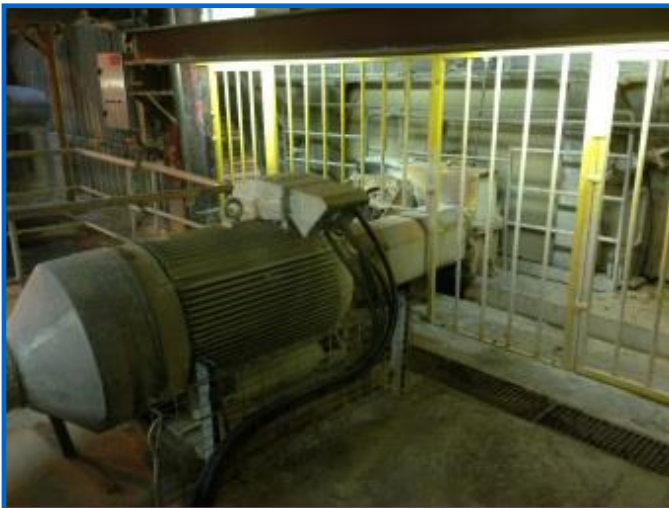
Papierne : tzv.YANKEE Cylinder (sušenie papiera pri výrobe hygienických vreckoviek) :  
400V/400kW motor + prevodovka s kardánom

- Dynamické testovanie každých 6 týždňov; statické testovanie izol. stavu statora: 1 ročne
- Náklady spojené s neplánovaným výpadkom = 2000€/h.
- Čas potrebný na výmenu cylindra alebo prevodovky = 48hodín.
- Vibračná analýza: OK,
- Dynamická analýza napájania a samotného motora: OK,
- Dynamická analýza záťaže indikuje rastúci trend zvlnenia točivého momentu (torque ripple: z 13% na 46%) spojeného s vysokorýchlostným hriadeľom. Výsledok naznačuje možnú nerovnováhu alebo mechanický problém na strane záťaže.

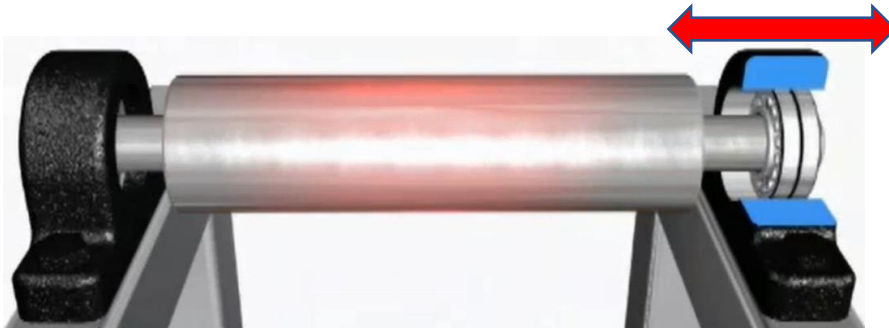
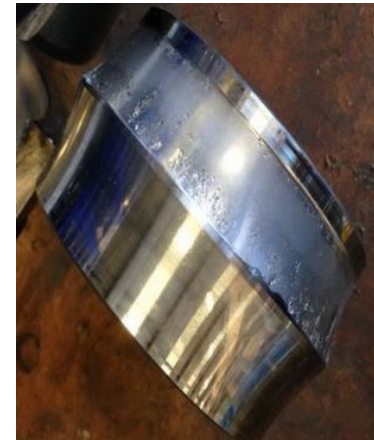
Po otvorení prevodovky zistili zaseknutie ložiska s axiálnym pohybom (kvôli tepelnej expanzii)

Počas 4 hodinovej odstávky sa podarilo identifikovať závalu a vymeniť ložisko.

- Náklady na odstávku a opravu: 10 000,- EUR (4 hod. odstávka, plus výmena ložiska)
- Náklady pri neplánovanom, nekontrolovanom výpadku (celková výmena cylindra alebo prevodovky; časová náročnosť 48 hod.): 96 000,- EUR

Vďaka meraniu 3-fázového napätia a prúdu a dynamickej analýze sa podarilo odhaliť mechanickú závalu na strane záťaže a ušetriť náklady vo výške 86 000,- EUR.

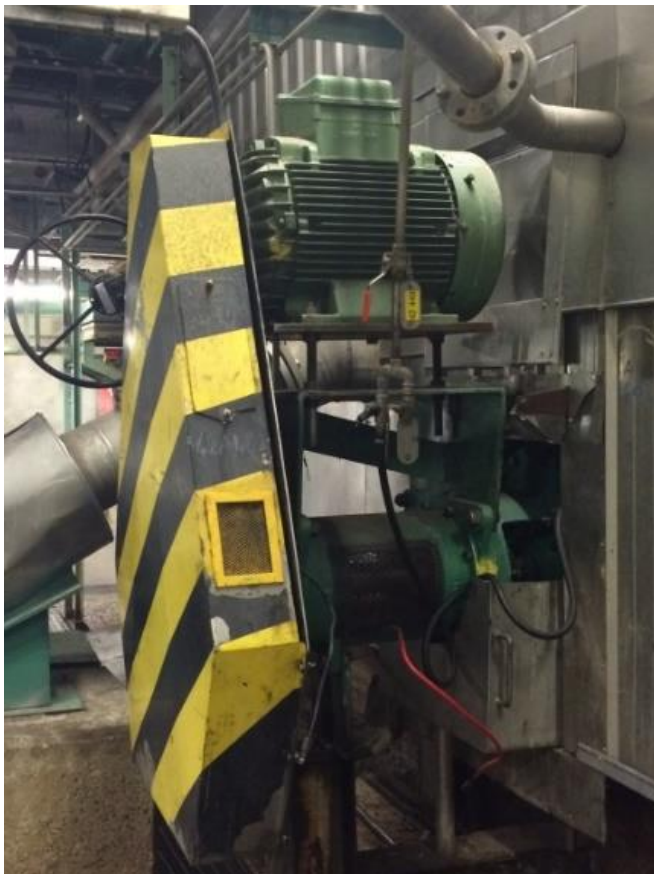
Papierne- tzv. dissolver agitator- miešač buničiny (papieroviny)  
pri výrobe tlačiarenského papiera.

Motor

Remeň

Hriadeľ

Vrtula

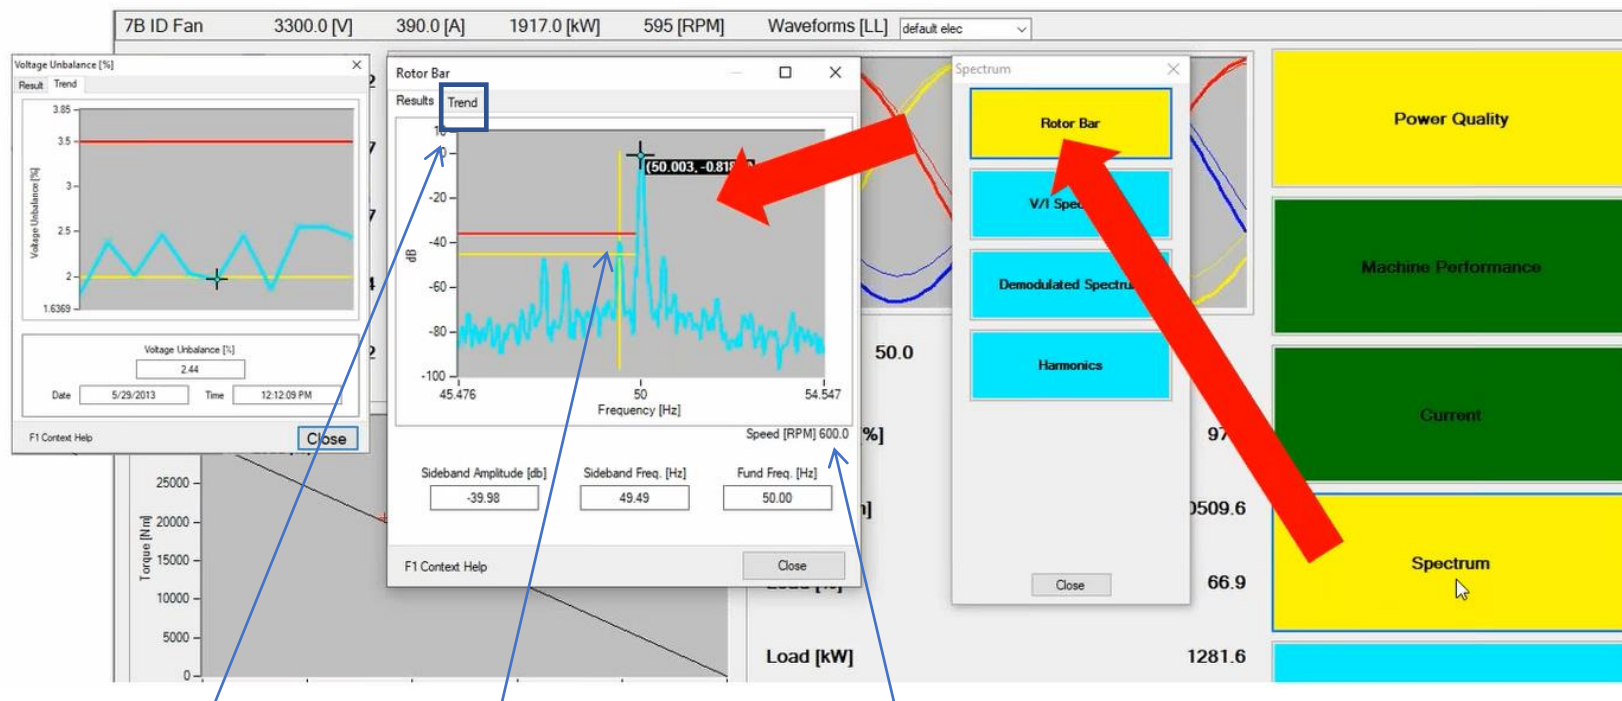
Modul „Spectrum“ a podmodul „Rotor Bar“ indikujú nevyhovujúce parametre (stredná kategória), naznačujúce možný problém s rotorovými tyčami. Analýza sa robí prostredníctvom prúdového spektra. Analyzátor automaticky na základe sklzových otáčok kalkuluje a označí frekvenciu postranného pásma, na ktorej by sa prejavil problém s rotorovými tyčami. Táto metóda je aplikovateľná pri stabilných otáčkach a pri záťaži min. 30%.

Možnosť sledovať trend  
pre daný parameter

Amplitúda kritického  
postranného pásma je nad  
žltou hraničnou hodnotou

Otáčky 600RPM

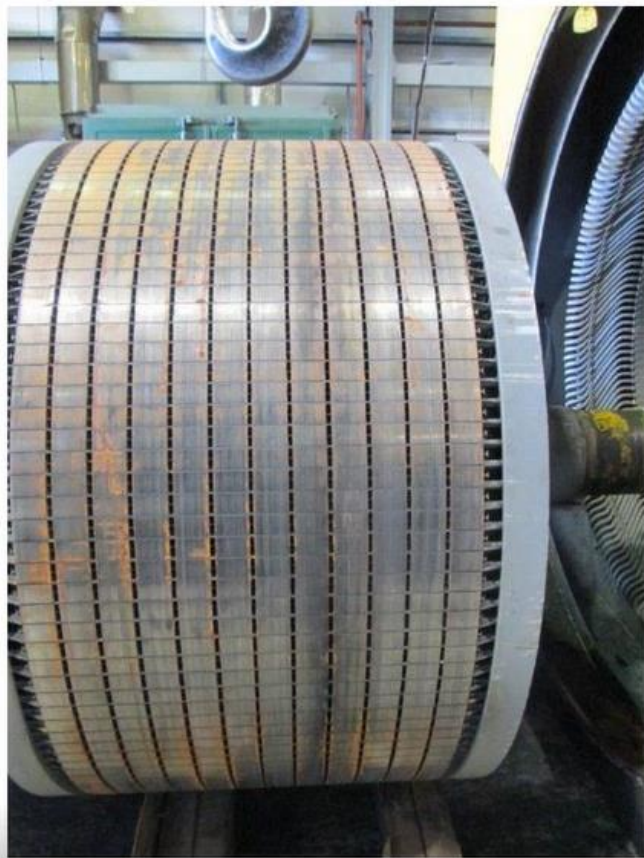
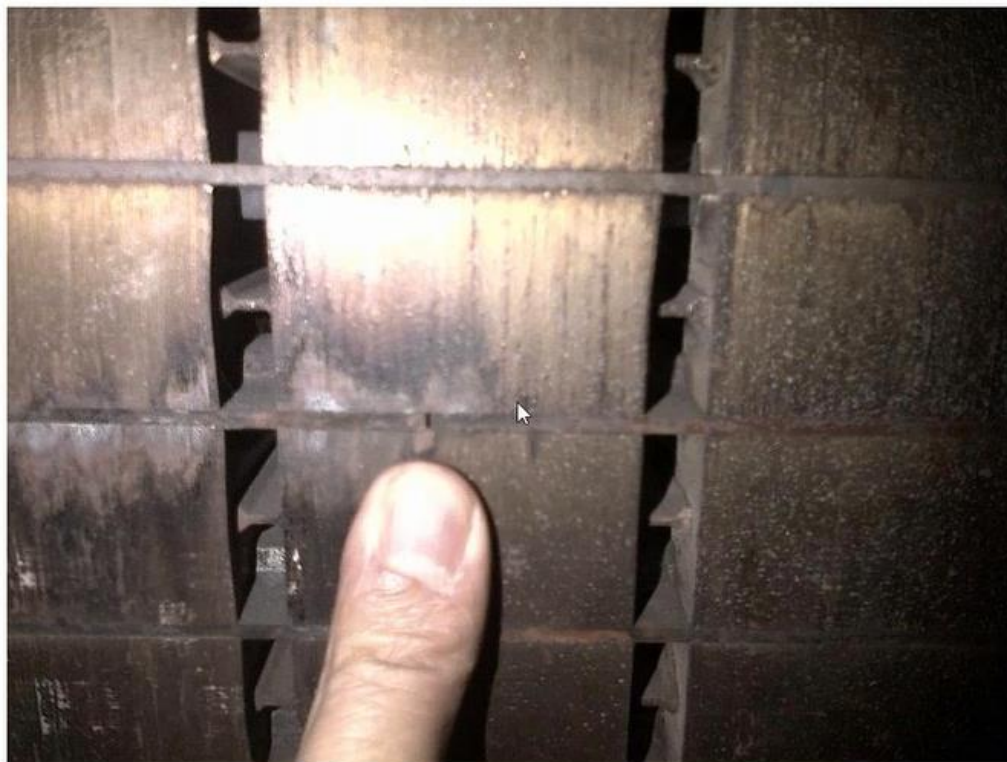
Motor bol odstavený a podrobený inšpekcii. Zlomené rotorové tyče sa potvrdili. Viditeľné sú aj stopy prehrievania v okolí závady.

Vďaka meraniu napätí a prúdov a dynamickej analýze (frekv. spektrum prúdu; okamžitý točivý moment točivého momentu- zvlnenie) je možné odhaliť mechanické poškodenie rotorových tyčí.
